Naturnahe Umgestaltung des Scharmbecker Bachs und der Wienbeck

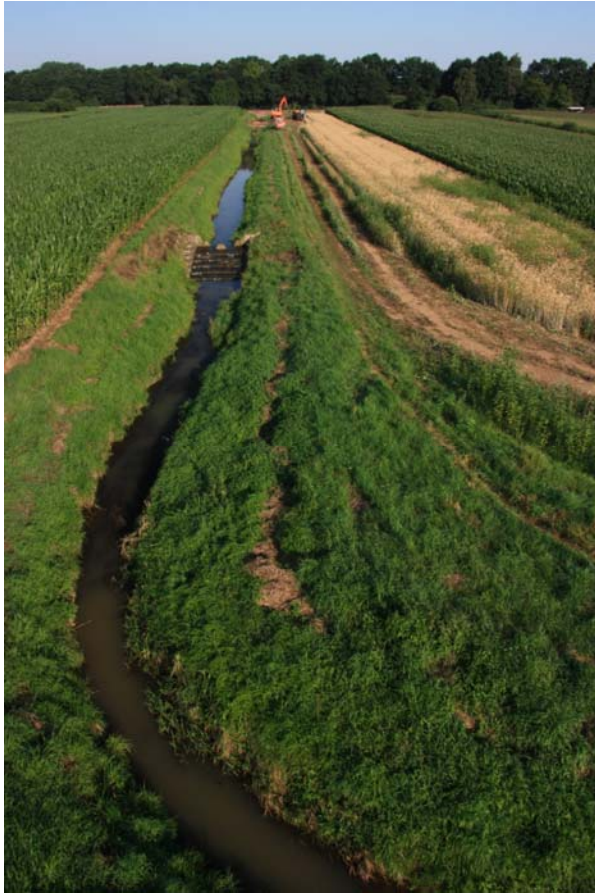
Abbildung links:

Der Scharmbecker Bach vom Butenpad aus gesehen. Er ist tief und gerade im Gelände eingeschnitten. Hier ist deutlich die Strukturarmut und das fehlende Sohlssubstrat (Kies) des Gewässers, sowie ein Querbauwerk zu erkennen.

Die Maisfelder liegen direkt am Scharmbecker Bach. Es besteht die Gefahr, dass Nährstoffe und Pflanzenschutzmittel ins Gewässer gelangen.

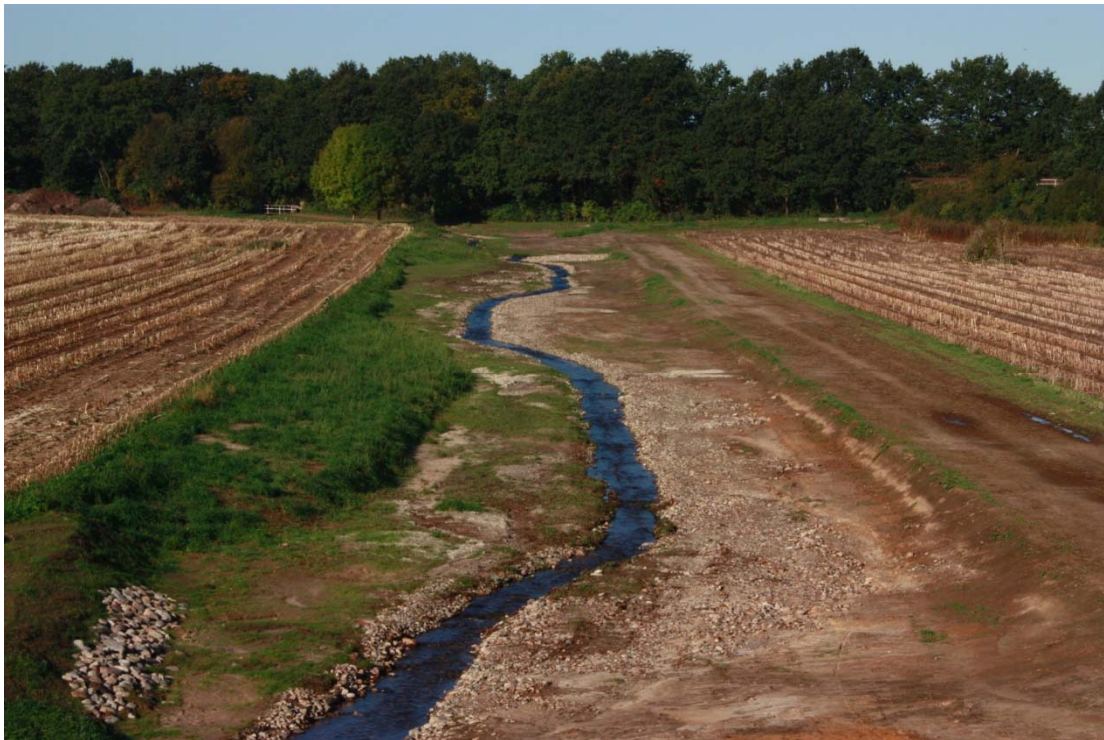
Abbildung unten

Zeigt den Gewässerabschnitt nach der Renaturierung. In diesem Abschnitt wurde die Gewässersohle auf einer Länge von 308 m verlegt, angehoben und Querbauwerke entfernt. Der Verlauf ist geschwungen, die Gewässersohle wurde mit Kies versehen. Es besteht jetzt ein Schutzstreifen zum Maisfeld. Zusätzlich ist eine Rohbodenfläche für die Entwicklung von Erlen entstanden.

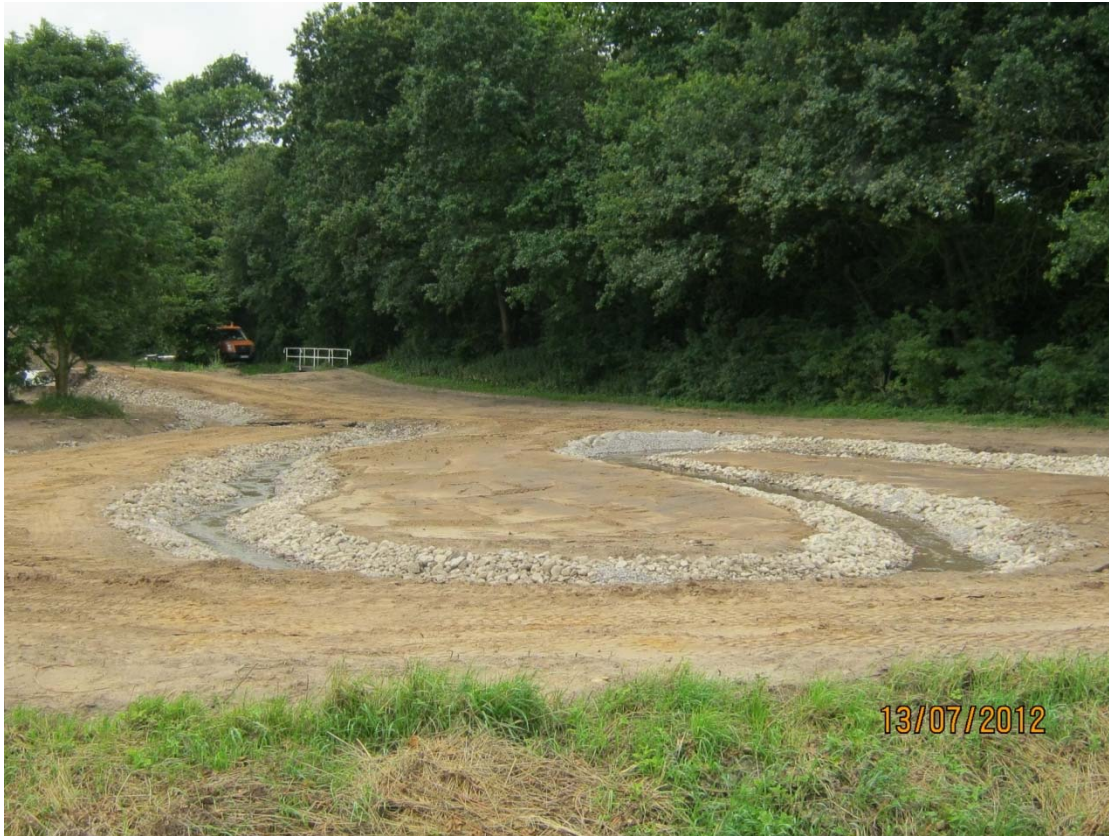
Abbildung oben: Hier ist ein neuer Gewässerabschnitt des Scharmbecker Bachs zu erkennen, er hat eine Länge von 124 m. Dieser Abschnitt dient der Umgehung von vier Absturzbauwerken die als Hochwasserentlaster weiterhin bestehen. Das Umgehungsgerinne soll den Fischaufstieg erleichtern. Auch hier wurde ein Kiesbett zur Strukturverbesserung eingebaut. Im hinteren Bereich fließt die Wienbeck in den Scharmbacker Bach.

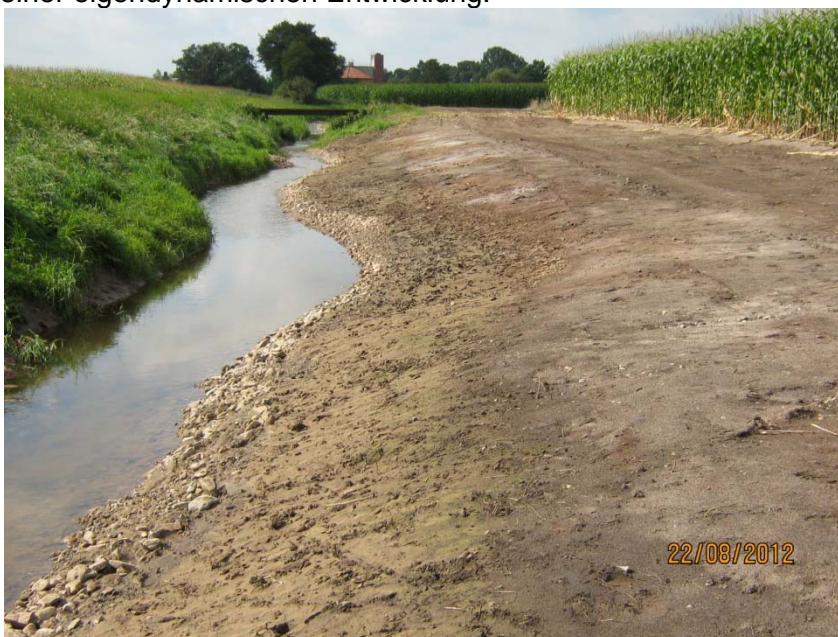
Abbildung unten: In diesem Abschnitt am Butenpad und auch unterhalb des Butenpads entstanden Rohbodenflächen mit Strömungslenkern zur Initiierung von Erlenaufwuchs und einer eigendynamischen Entwicklung.

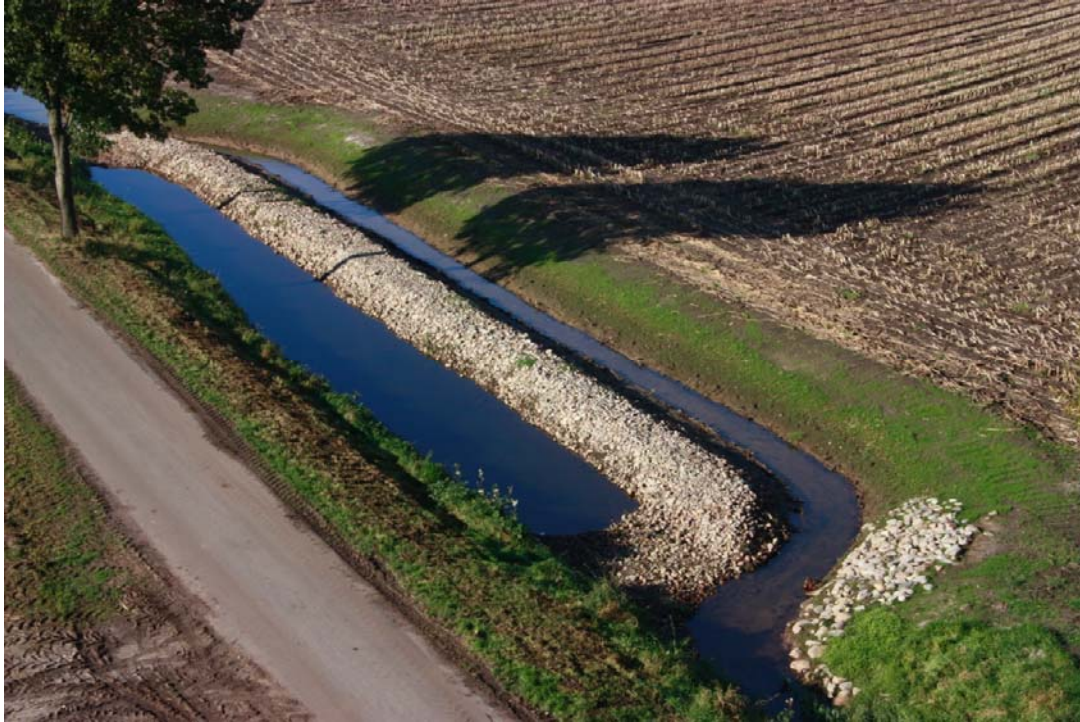
Abbildung oben: Hier ist ein Sandfang im Nebenschluss am Butenpad zu erkennen. Damit sollen flottierende Sande die aus oberhalb liegenden Gewässerabschnitten der Wienbeck und des Scharmbecker Bachs stammen, gezielt abgelagert werden.

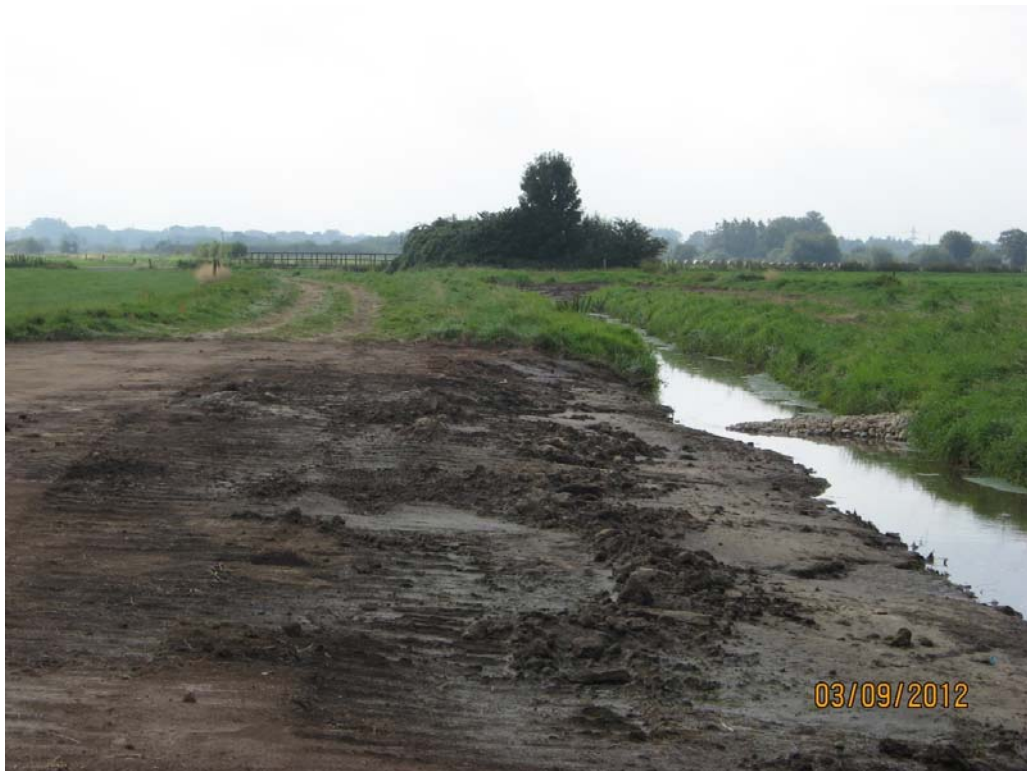
Abbildung unten: Rohbodenfläche am Scharmbecker Bach im Bereich der Hammewiesen. Gegenüber der Rohbodenfläche wurde ein Strömunglenker eingebaut. Dieser besteht aus einem Baumstamm der mit Steinen und Kies ummantelt ist. Dadurch wird eine Einengung des Mittel- und Niedrigwasserprofils vorgenommen und eine wechselnde Strömung initiiert.

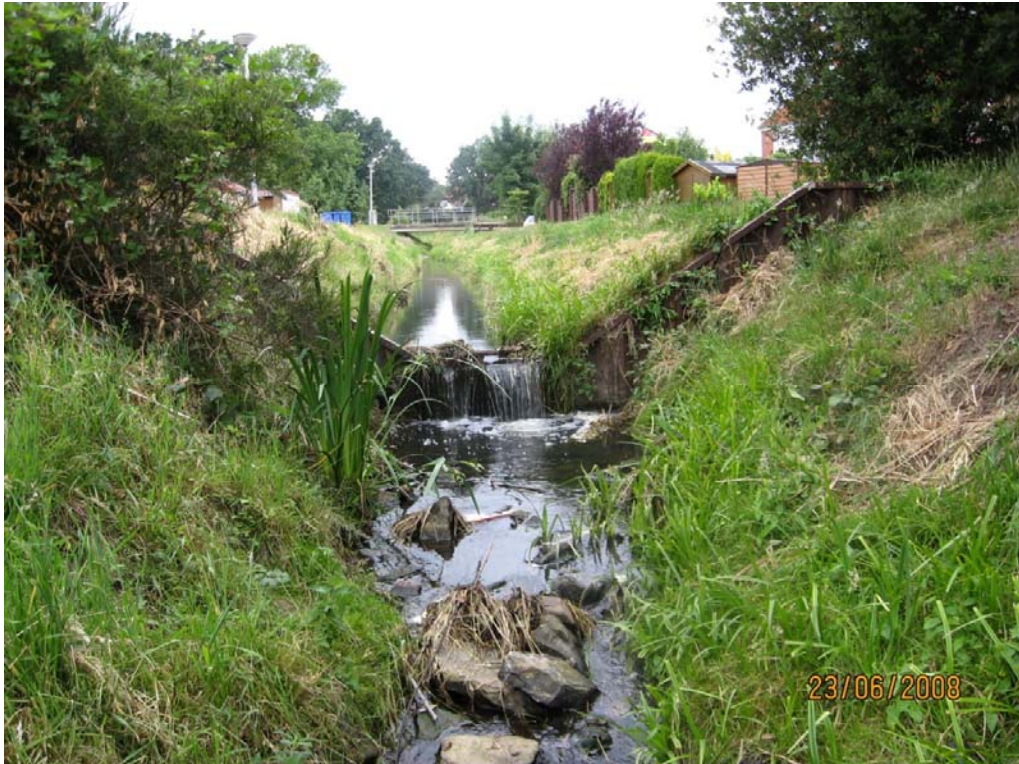
Abbildung oben: Die Wienbeck vor der naturnahen Umgestaltung im Bereich der Wohnbebauung an der Straße „Zur Wienbeck“. Aufgrund des vorhandenen Absturzbauwerkes ist die biologische Durchgängigkeit versperrt. Die fehlende Sohlstruktur ist gut sichtbar.

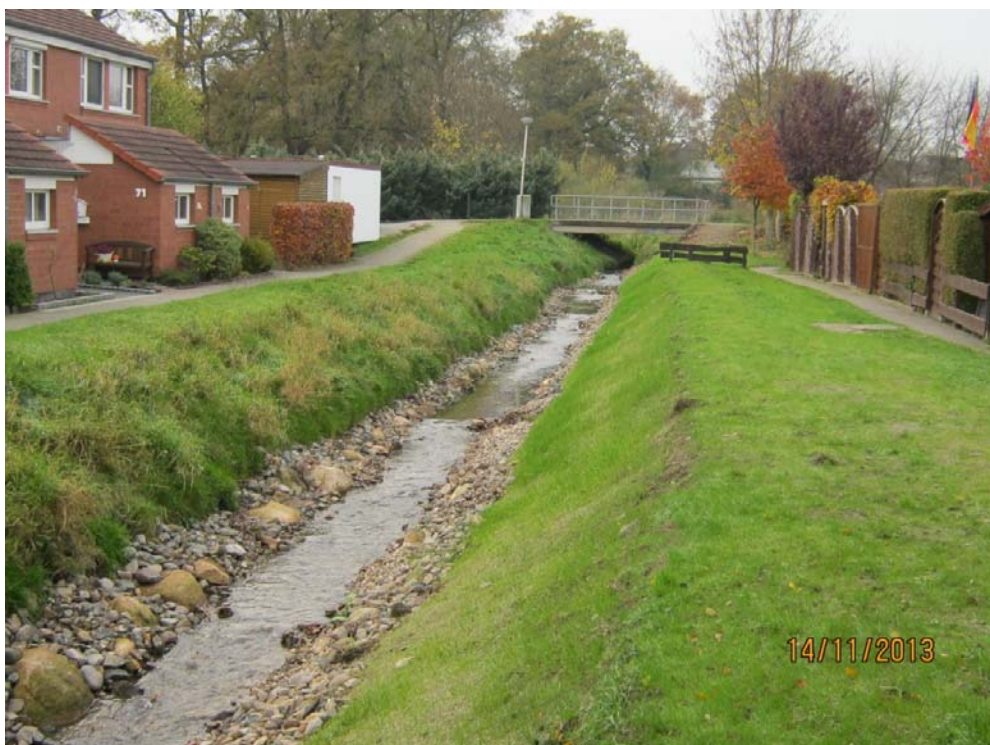
Abbildung unten: Mit Hilfe einer ca. 80 m langen Sohlgleite wurde das 40 cm hohe Querbauwerk ersetzt. Nach der Renaturierung entstand ein barrierefreier Wanderweg für viele Gewässerorganismen. Zusätzlich wurde mittels Steinen- und Kiesfraktionen die Sohlstruktur verbessert.

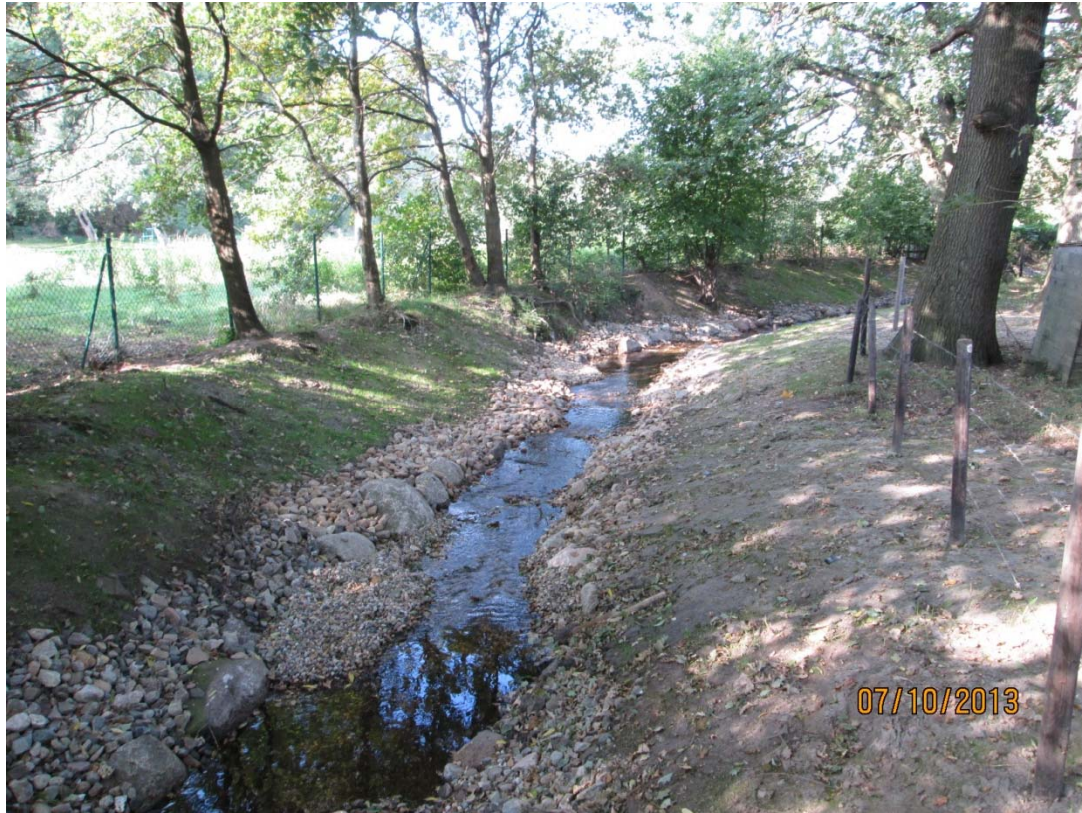
Abbildung oben: Auf der Höhe des Grundstücks Lintel 25 wurde ebenfalls ein Sohlabsturz in eine Sohlegleite umgewandelt.

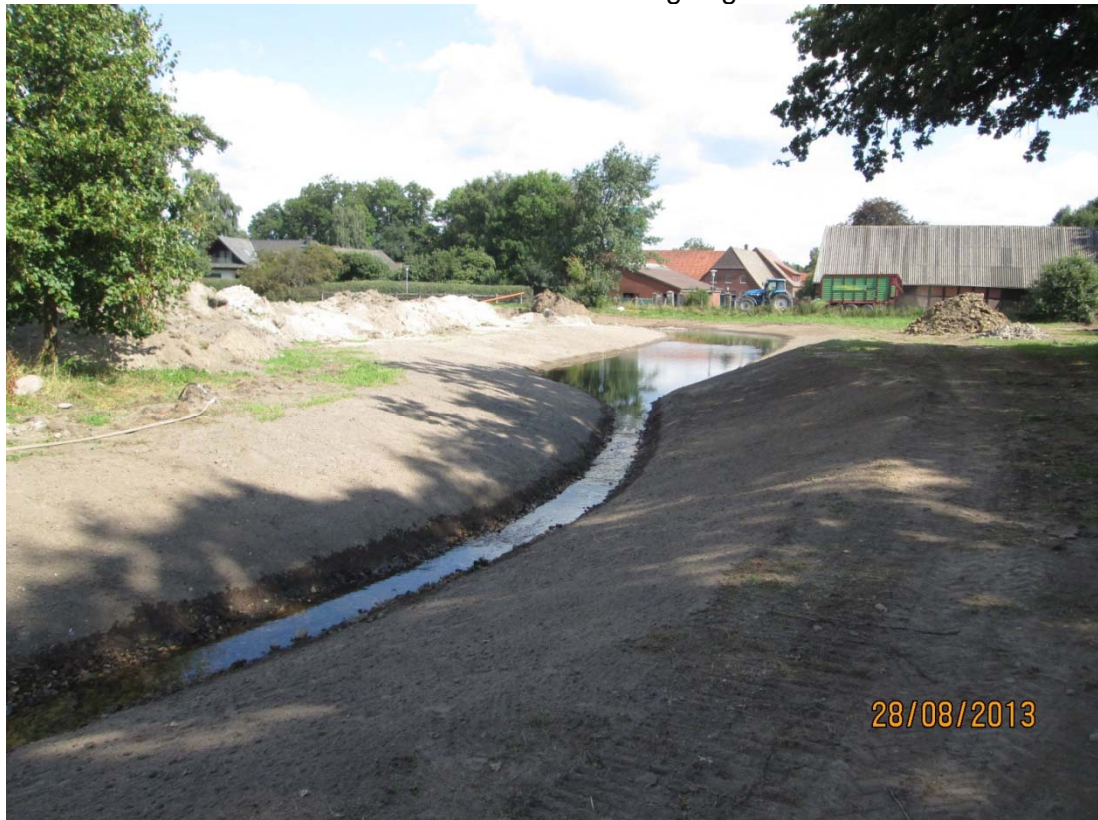
Abbildung unten: Die Wienbeck transportiert hohe Sandfrachten. Deswegen wurde auf dem Grundstück Lintel 20 ein Sandfang im Hauptstrom eingerichtet. Außerdem wurde ein neuer Gewässerverlauf mit einem 10 m Schutzstreifen angelegt.

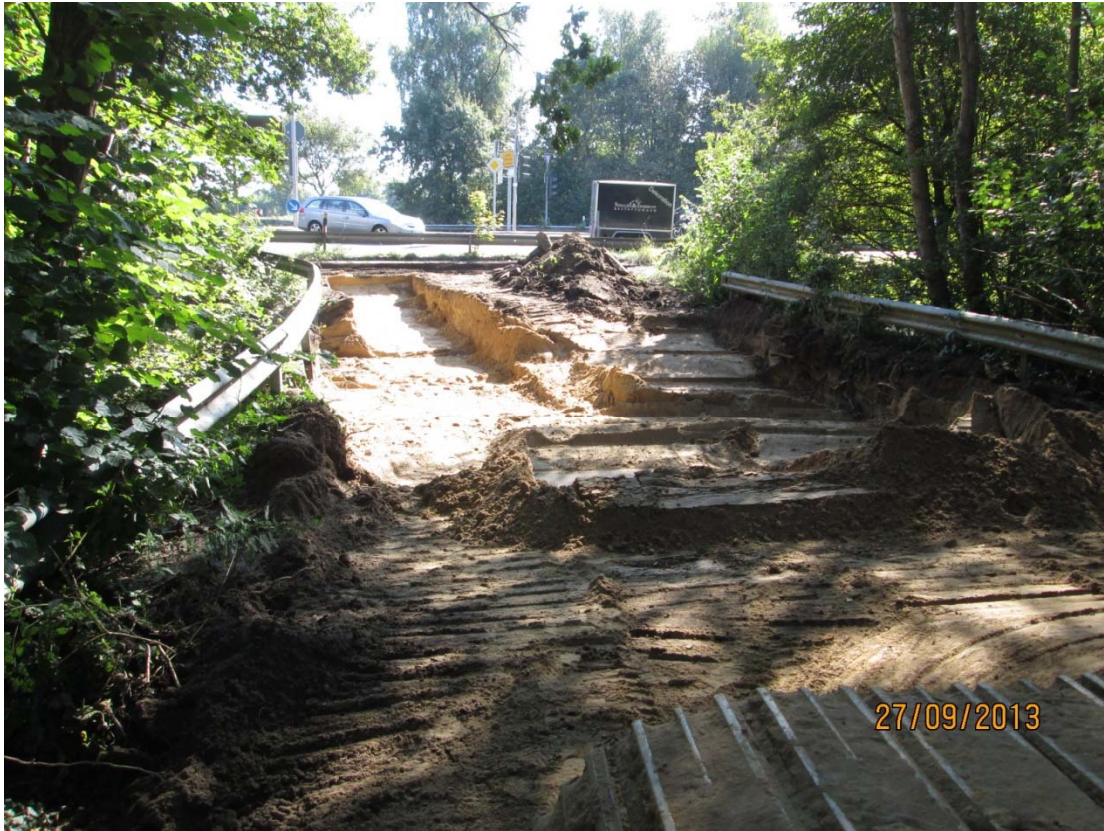
Abbildung oben: Die Asphaltdecke der ehemaligen Stichstraße an der B 74 ist bereits entfernt. Unter ihr befand sich ein 8 m langes DN 1000 Betonrohr mit einem am Auslass des Rohres befindlichen Absturz.

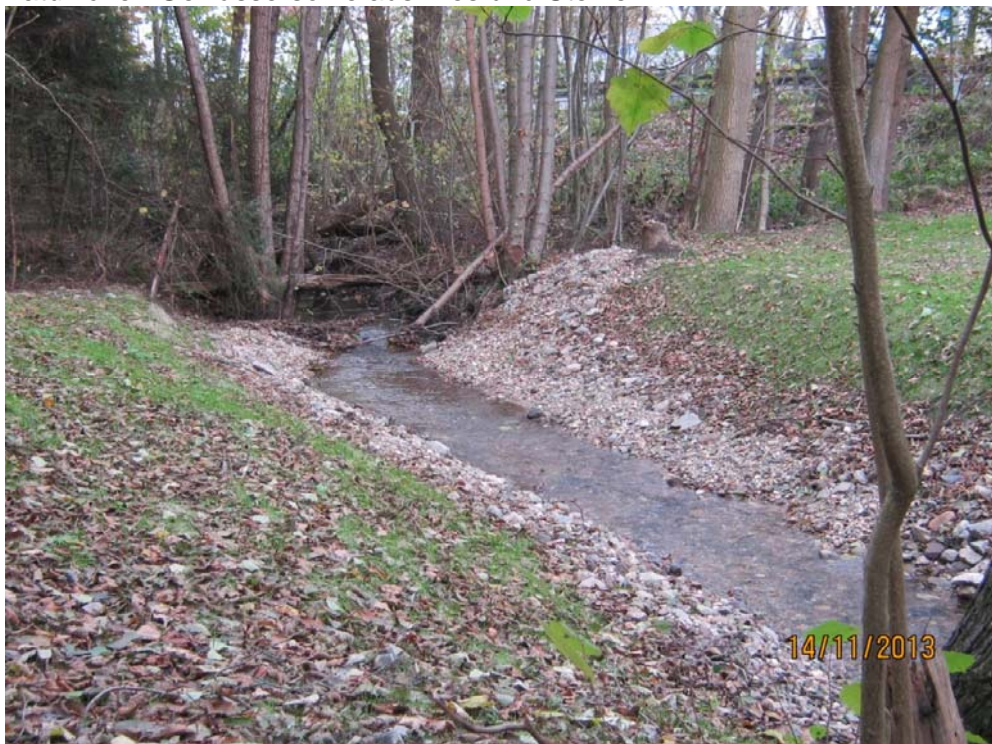
Abbildung unten: Für die Verbesserung der biologischen Durchgängigkeit wurde die Verrohrung entfernt. Es entstand ein offener Gewässerabschnitt der Wienbeck mit einer natürlichen Gewässersohle aus Kies und Steinen.

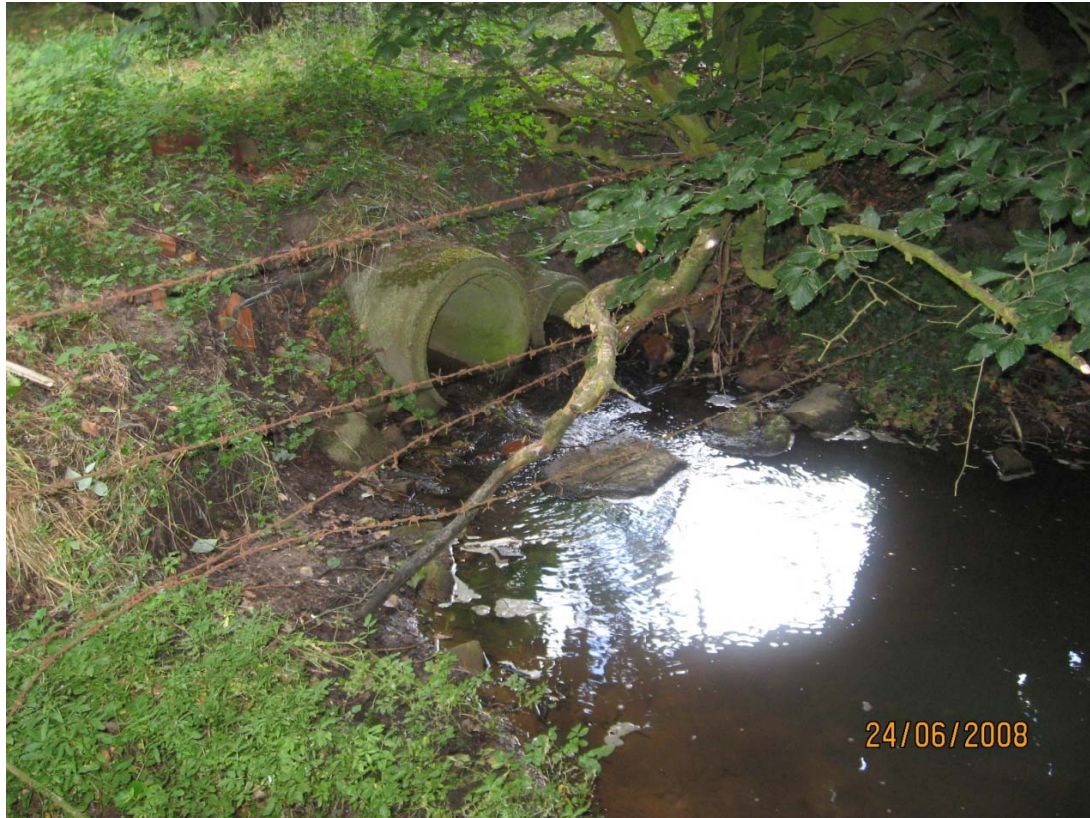
Abbildung oben: Als letzte Maßnahme wurde unterhalb der Quellgebietes der Wienbeck eine Doppelverrohrung ausgebaut und eine Furt hergestellt.

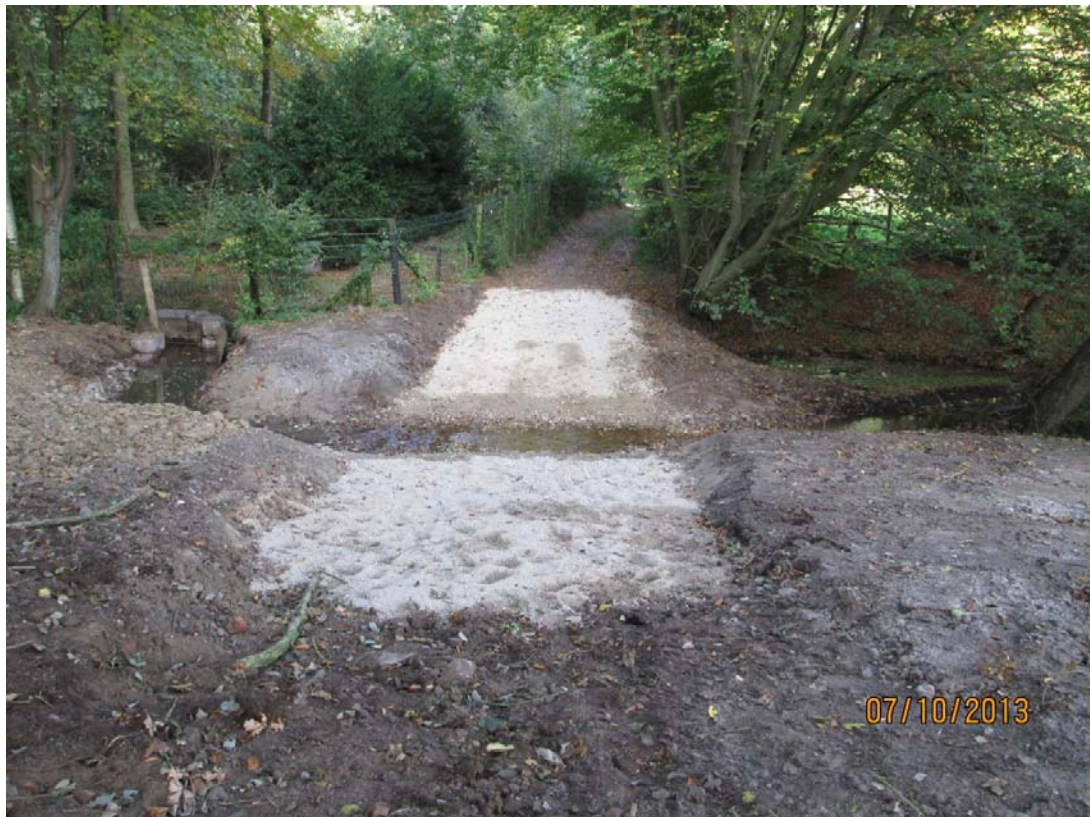
Abbildung unten: Nach Umsetzung der Renaturierungsmaßnahme besteht nun für viele Gewässerorganismen die Möglichkeit, diesen Abschnitt der Wienbeck ohne Hindernis zu durchwandern.
